Radaufhängung im Fokus

Radaufhängung - Vorderachse

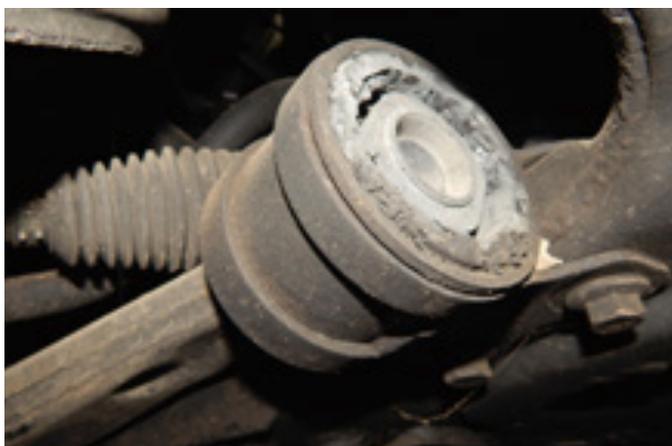
Abb. 1

Eines der häufigsten Verschleißteile am Modell MK 2 sind die Querlenkerlager, (Abb. 1). Dieses Bauteil ist als Teil des Querlenkers oder als separates Ersatzteil mit neuen Befestigungsschrauben erhältlich. Das letztgenannte Bauteil ist bei febi im Sortiment und ermöglicht eine kostengünstige Reparatur, im Vergleich zum Austausch des gesamten Querlenkers, der in den meisten Fällen noch vollkommen funktionsfähig ist.

Bei dieser Reparatur ist die Ausrichtung des neuen Querlenkerlagers sehr wichtig. Das Lager muss korrekt zum Querlenker ausgerichtet sein, damit es einwandfrei

funktioniert und eine lange Lebensdauer des Ersatzteils gewährleistet ist. Das alte Lager kann ausgedrückt oder mit geeigneter Ausrüstung vorsichtig aufgeschnitten werden, um die Welle, auf der das Lager montiert ist, nicht zu beschädigen.

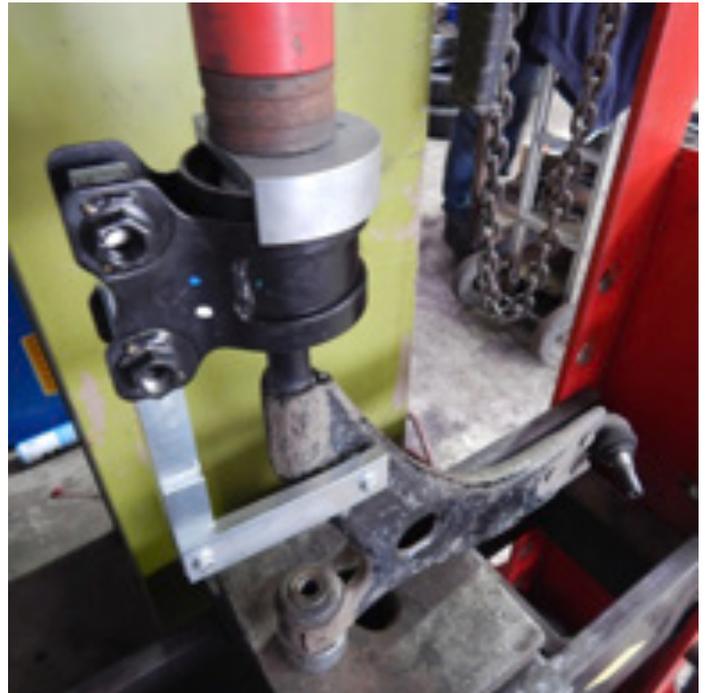
Abb. 2

Der instandgesetzte Querlenker kann nun wieder in das Fahrzeug eingebaut werden. Das Lager (febi 32418) ist für mehrere Fahrzeugmodelle von Ford, Mazda und Volvo geeignet.

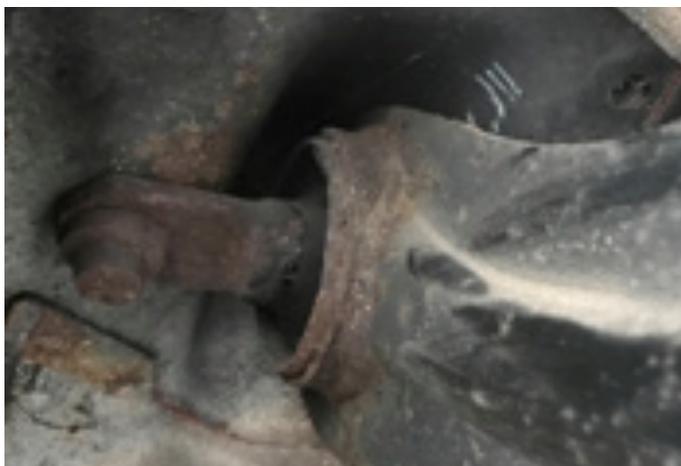
Abb. 3

Die Mehrlenkeraufhängung mit Längslenker wurde für das Focus-Modell entwickelt; ihre kompakte Bauweise ermöglicht die maximale Nutzung des Gepäckraums und bietet eine hervorragende Fahrverhalten. Der schlanke Längslenker nimmt Längskräfte des Rades auf, z. B. das Bremsmoment, zusammen mit drei weiteren Verbindungen, die zur vollständigen Stabilisierung des Rades erforderlich sind. Alle diese Komponenten sind mit Lagern versehen, die dem Verschleiß unterliegen. Die Lager des Längslenkers (febi 34249) sind wie bei den vorderen Querlenkerlagern austauschbar und müssen exakt ausgerichtet werden.

Sonst sind die Lager verspannt und die Lebensdauer deutlich reduziert (Abb. 3).

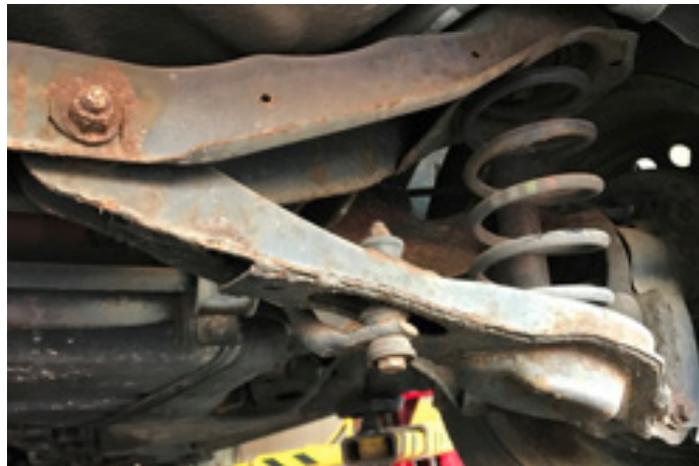
Abb. 4

Der Spurlenker, der sich zwischen dem Achsträger und dem Achsschenkel befindet, ist anfällig für Spannungsrisse, die nach langer Betriebszeit zu einem Ausfall führen können. Wenn dieser Spurlenker ausgetauscht oder ausgebaut werden muss, um andere Bauteile wie die Fahrwerksfeder zu erreichen, besteht die Gefahr, dass die Befestigungsschrauben korrodiert sind (Abb. 4).

Dies führt dazu, dass die Schrauben beim Ausbau abbrechen oder an der Buchseninnenhülse festsitzen. Deshalb kann es notwendig sein, diese Schrauben abzuschneiden, um den Querlenker zu entfernen.

Die innere Schraube, die eine Exzentrerschraube ist, dient zur Sturzeinstellung und muss sich frei drehen lassen, wenn sie eingestellt werden soll. Es wird empfohlen, dass alle Schraubverbindungen erst angezogen werden, wenn das Fahrzeug wieder auf den Räder steht und nicht im angehobenen Zustand, da die Lager sonst in der falschen Position angezogen werden. Das kann dazu führen, dass sie unnötig belastet werden.

Wenn alle Reparaturen an der Radaufhängung durchgeführt sind, wird eine vollständige Achsvermessung empfohlen, um ein korrektes Fahrverhalten zu gewährleisten.
